Rapport d'enquête de sécurité maritime

ECHOUEMENT DU NAVIRE « NOA »»

**LE 17 AVRIL 2018 SUR LA PLAGE D'AMBATOFISAKA, A 5 Kilomètres AU NORD
D'ANTALAHA**

Bureau d'Inspection et d'Enquête de Sécurité

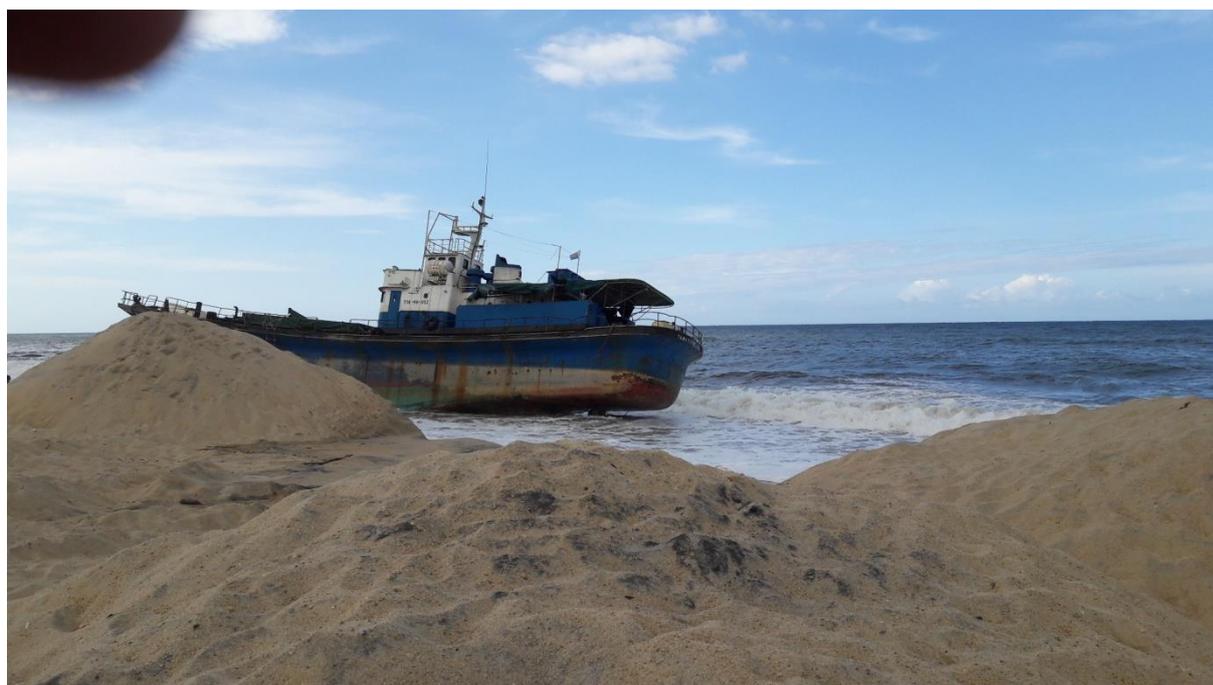
L'accident s'est produit durant le jour, sur la plage d'Ambatofisaka, à 5 Kilomètres au Nord d'Antalaha.

L'échouement du navire « NOA'' » est dû à la conjonction de facteurs matériels et humains.
